# 橡胶油管渗漏原因

**摘要:**某军用装备橡胶油管发生渗漏现象,采用宏观观察、力学性能测试、扫描电镜和能谱分析、红外光谱分析等方法分析油管渗漏原因。结果表明:橡胶油管没有由内向外爆裂的特征,未出现老化现象;外来硬物机械损伤使油管从外向内破裂,最终导致油管渗漏。

## Leakage causes of rubber tubing

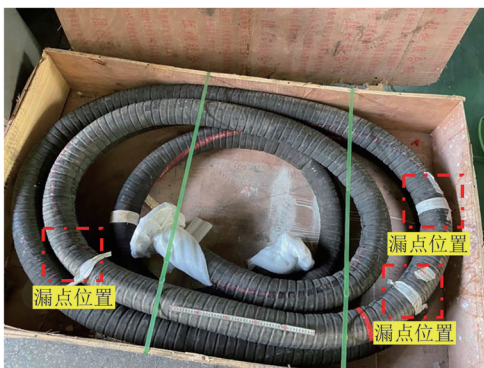
图1 橡胶渗漏油管宏观形貌

某橡胶油管发生多处渗漏现象,其宏观形貌如图1所示。该油管材料为橡胶,由复合多层合成纤维缠绕,配有螺旋钢丝加强,用于输送油体介质。委托者对油管进行加压测试,并标记出多处漏点。笔者采用一系列理化检验方法对油管渗漏原因进行分析,以防止该类问题再次发生。

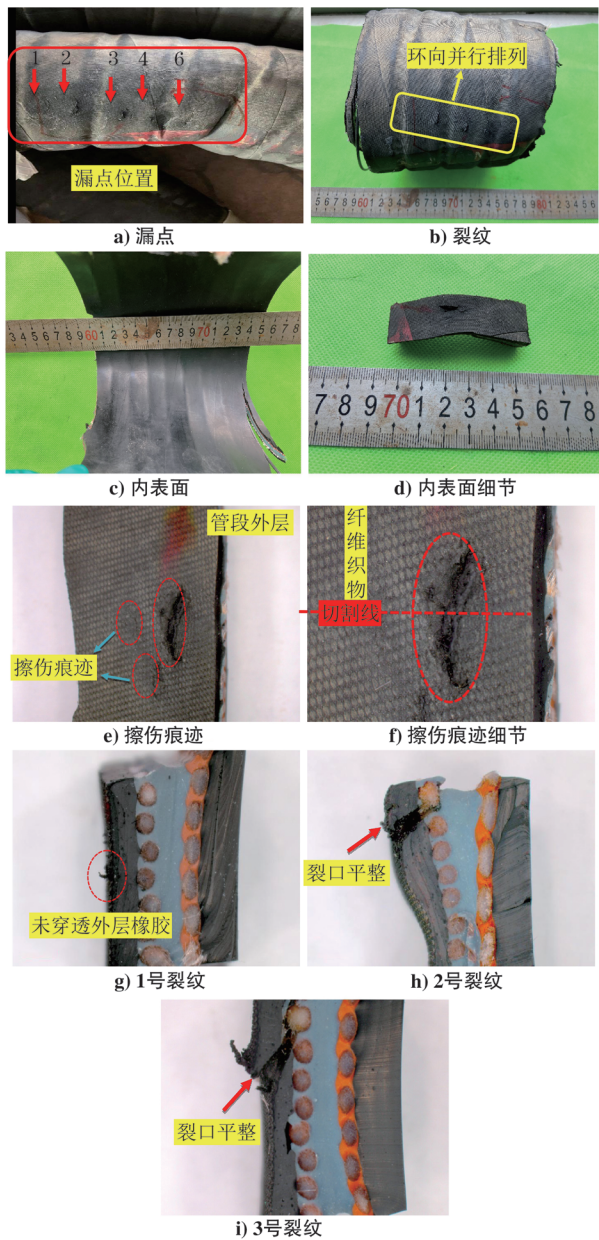
图2 漏点管段宏观形貌

从油管上截取漏点管段,漏点管段宏观形貌如图2所示。由图2可知:管段可见6条清晰裂纹,裂纹长度为10~12 mm,6条裂纹环向并行排列,且间隔均匀、平齐规整;漏点管段内表面光滑,富有光泽,无明显裂缝及橡胶老化、龟裂现象;材料存在两处擦伤痕迹;第3条裂纹为单条裂纹,未见其他裂纹分支,裂纹附近纤维织物排列紧密,除两处擦伤外,无爆裂特征,无明显老化开裂现象。将第1,2,3条裂纹分别编号为1号裂纹、2号裂纹、3号裂纹,在3条裂纹剖面处打开,宏观形貌如图2g)~2i)所示。可见油管由内层、增强层、外层3层复合而成,除1号裂纹外,2,3号裂纹均已穿透第一层外表面橡胶,抵达增强层,裂纹裂口平整,且呈一定倾角,具有机械损伤特征,未观察到裂纹贯穿内层橡胶。

渗漏油管裂纹长度为10~12 mm,几条裂纹环向并行排列,且间隔均匀,平齐规整。管段内层材料光滑,富有光泽,未观察到明显裂缝及橡胶老化、龟裂现象。裂纹已经穿透第一层外表面橡胶,抵达增强层,未观察到裂纹贯穿内层橡胶,裂纹裂口平整,具有机械损伤特征。

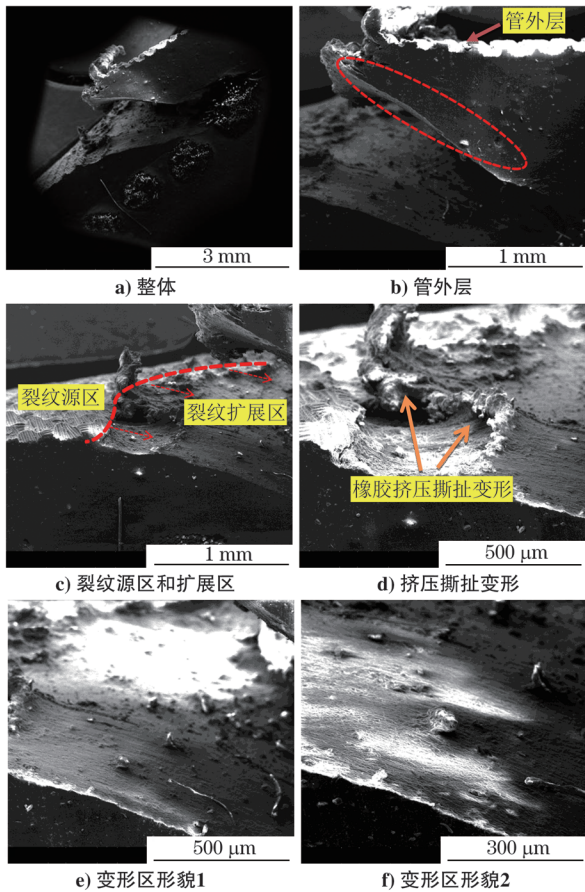
图3 橡胶油管裂纹剖面 SEM 形貌

将裂纹剖面试样置于扫描电子显微镜下观察,结果如图3所示。由图3可知:裂纹边缘橡胶光滑平整,未观察到老化、龟裂特征;裂纹源区呈带状分布特征,裂纹源区橡胶存在挤压撕扯变形现象,为机械损伤特征;裂纹扩展区主要呈镜面扩展特征,有台阶状形貌。

裂纹源区附近橡胶光滑平整,未观察到老化、龟裂特征。裂纹源区呈带状分布特征,源区附近橡胶存在挤压撕扯变形现象,为机械损伤特征;裂纹扩展区主要呈镜面扩展特征,有台阶状形貌。

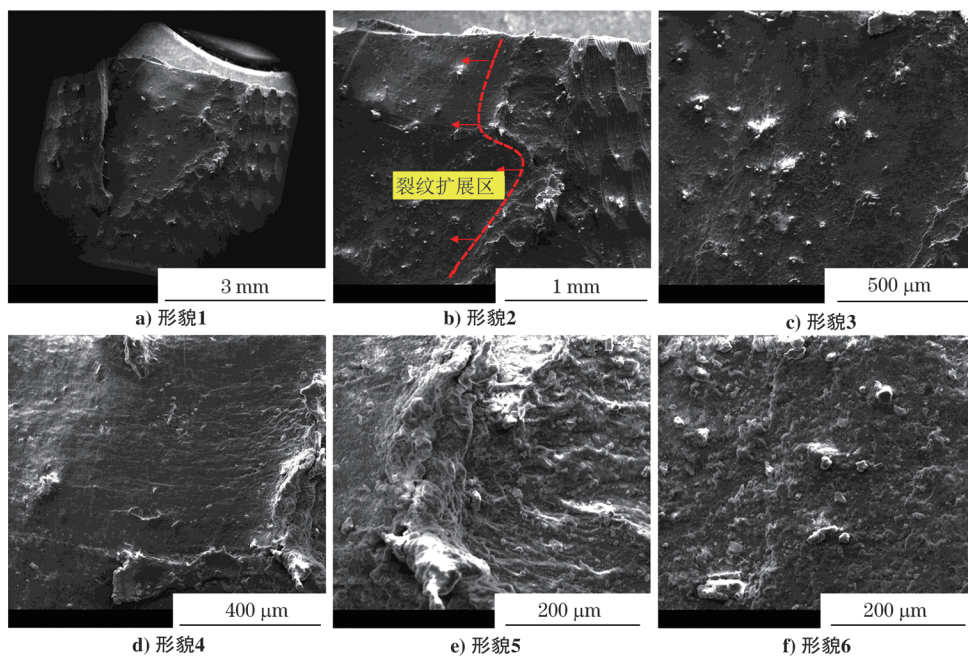
图4 橡胶油管裂纹 SEM 形貌

将裂纹置于扫描电子显微镜下观察,结果如图4所示。由图4可知:除裂纹源区有橡胶变形特征外,整体较光滑,未发现橡胶老化现象。

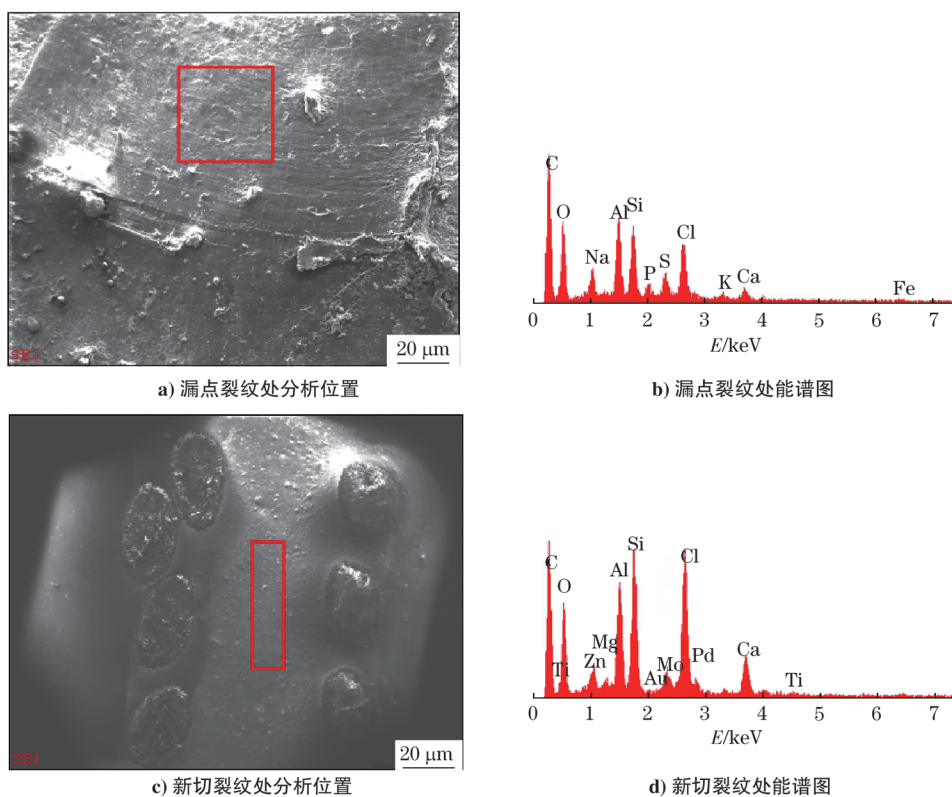
图5 橡胶油管裂纹处能谱分析结果

对裂纹进行能谱分析,结果如图5所示。由图5可知:橡胶管的主要成分为C、O、Si、S等元素,新切裂纹处C、O元素质量分数分别为56.62%和16.57%,漏点裂纹处C、O元素质量分数分别为61.85%和19.42%,可知漏点裂纹处O元素含量并未出现异常变高的现象。

漏点旧裂纹O元素含量相较于新切裂纹O元素含量正常,未出现橡胶因老化导致O元素含量异常升高的现象。

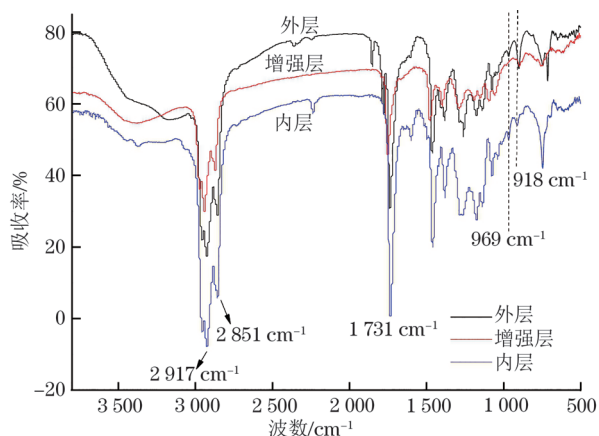
图6 油管材料的红外光谱图

切取油管外层、增强层、内层橡胶薄片,采用裂解后涂膜透射红外分析方法对薄片进行分析,结果如图6所示。由图6可知:3条曲线从上到下依次为

外层、增强层、内层橡胶的红外光谱, 3条红外曲线峰位相似; 波数为 $2\,917\text{ cm}^{-1}$ 和 $2\,851\text{ cm}^{-1}$ 附近有两个饱和烷基—C—H伸缩振动峰, 波数为 $969\text{ cm}^{-1}$ 附近

近有丁二烯反式1, 4结构的吸收峰, 波数为 $918\text{ cm}^{-1}$ 附近有丁二烯中端基乙烯基的吸收峰。三层材料具有明显的丁腈橡胶特征峰<sup>[7-9]</sup>。
