某电厂锅炉水冷壁管壁厚异常减薄原因

摘要: 在某电厂水冷壁管的防磨、防爆检查过程中,发现大批量水冷壁管壁厚发生异常减薄现象。采用宏观观察、化学成分分析、力学性能测试、金相检验、扫描电镜和能谱分析等方法对壁厚异常减薄原因进行分析。结果表明:水冷壁管向火侧管壁异常减薄的主要原因是向火侧管壁发生硫化物高温腐蚀,最终导致水冷壁管壁厚异常减薄。

在对某电厂300 MW亚临界机组锅炉进行防磨防爆检查过程中,发现其大批量水冷壁管壁厚异常减薄,水冷壁管材料为SA-210C钢,规格为63.5 mm×7.5 mm(外径×壁厚)。笔者采用宏观观察、化学成分分析、力学性能测试、金相检验、扫描电镜(SEM)和能谱分析等方法对壁厚异常减薄原因进行分析,以消除该类安全隐患。

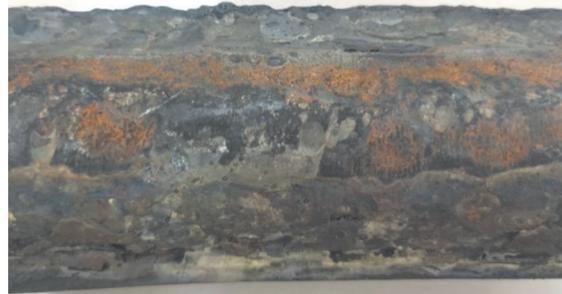
水冷壁管向火侧外壁宏观形貌如图1所示。由图1可知:水冷壁管向火侧外壁有较多灰黑色的附着物,附着物厚度已超过1 mm,附着物分为多层,最外层坚硬而易碎,多处附着物存在不同程度的剥离和脱离。

图1 水冷壁管向火侧外壁宏观形貌

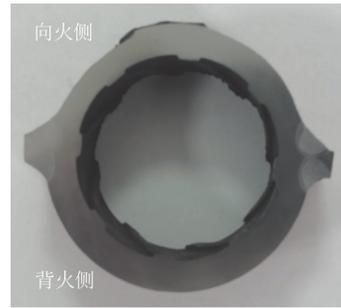
水冷壁管横截面宏观形貌如图2所示。水冷壁管未见明显变形,背火侧壁厚较为均匀,向火侧壁厚不均匀,局部减薄非常明显。对水冷壁管进行壁厚测量,实测水冷壁管背火侧壁厚约为7.6 mm,壁厚正常;向火侧管壁减薄最严重位置的壁厚仅为4.5 mm,减薄量仅有原壁厚的40%左右,不符合DL/T 438—2016《火力发电厂金属技术监督规程》中“锅炉受热面管壁厚应无明显减薄”的要求。对于水冷壁、省煤器、低温段过热器和再热器管,壁厚减薄量应不超过设计壁厚的30%。

图2 水冷壁管横截面宏观形貌

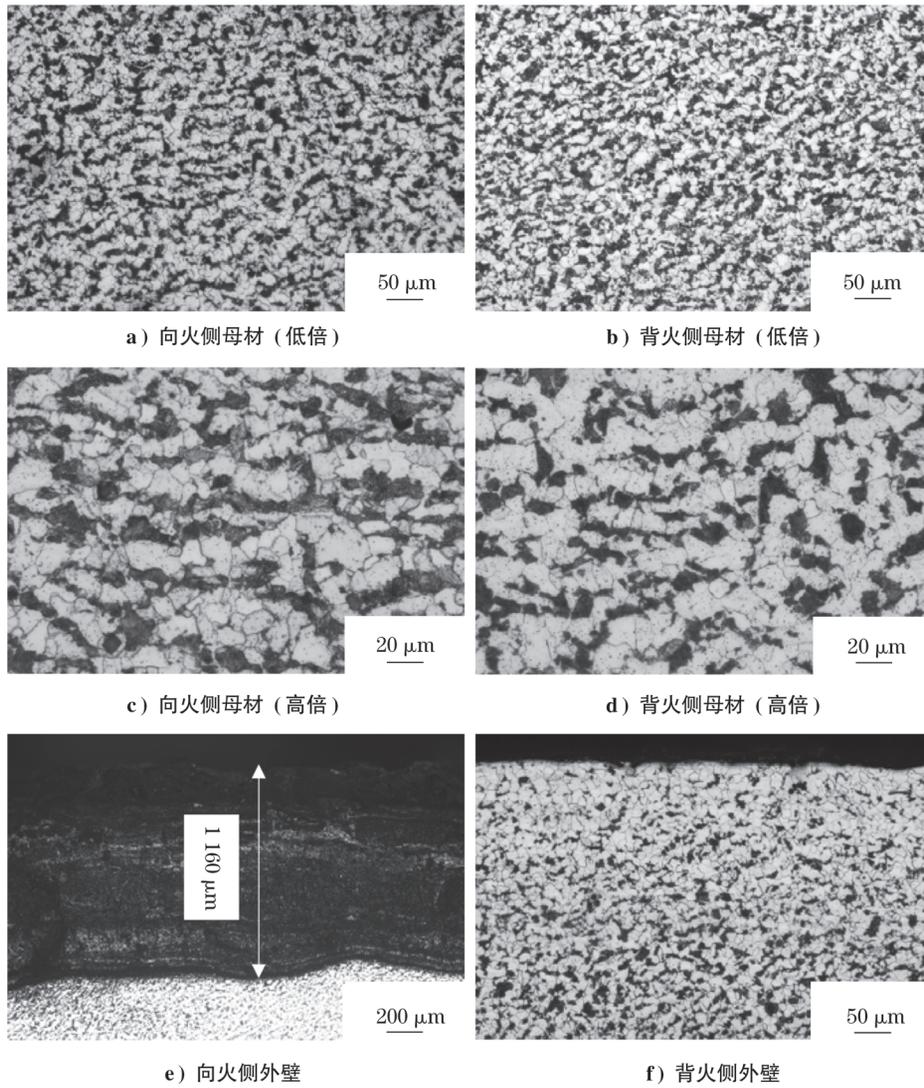
在水冷壁上取样,对试样进行金相检验,结果如图3所示。由图3可知:水冷壁管向火侧和背火侧的组织形态无明显差异,显微组织为铁素体+珠光体,晶粒度为10级,珠光体形态较为清晰,边界模糊,晶界上开始有颗粒状碳化物析出,珠光体球化级别为2级,球化程度较轻,未发现异常或明显的过热组织,向火侧外表面残留腐蚀附着物,最厚达1.16 mm。

图3 水冷壁管的显微组织形貌

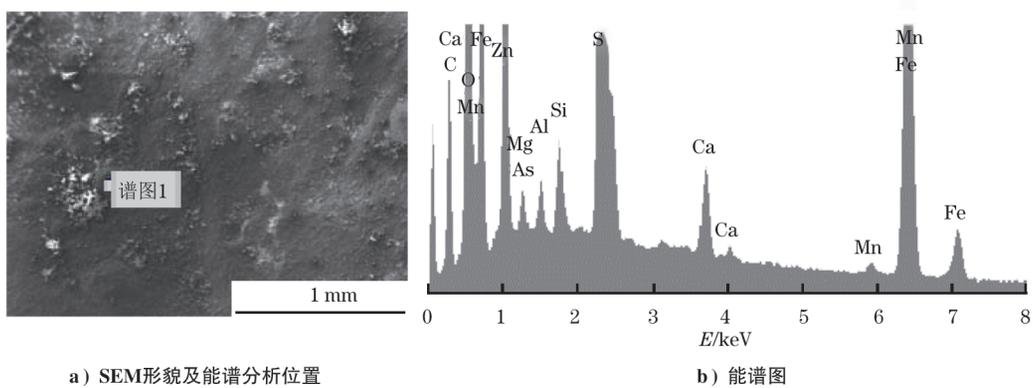
对水冷壁管外壁附着物外表面、中间层、内表面进行扫描电镜及能谱分析,结果如图4~6所示。由图4~6可知:水冷壁管外壁附着物外表面元素种类较多,含Fe、O、S、Zn、Si、Al、Ca、Mn等元素;附着物内表面元素种类较少,几乎全部为Fe、O、S元素,

图4 水冷壁管外壁附着物外表面 SEM 形貌及能谱分析结果

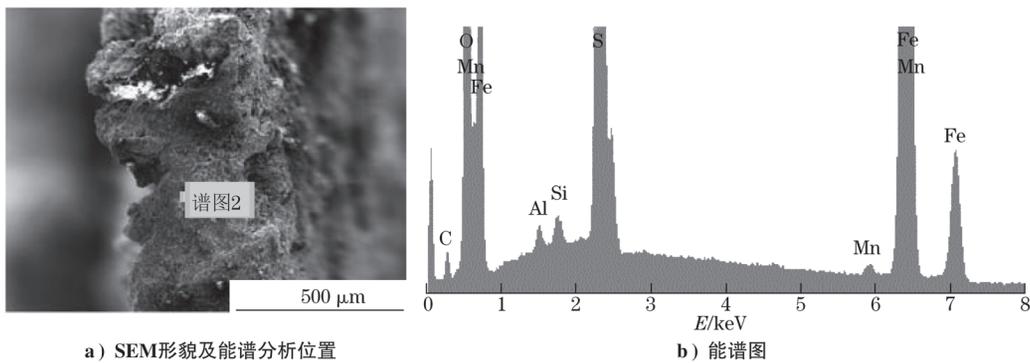
图5 水冷壁管外壁附着物中间层 SEM 形貌及能谱分析结果

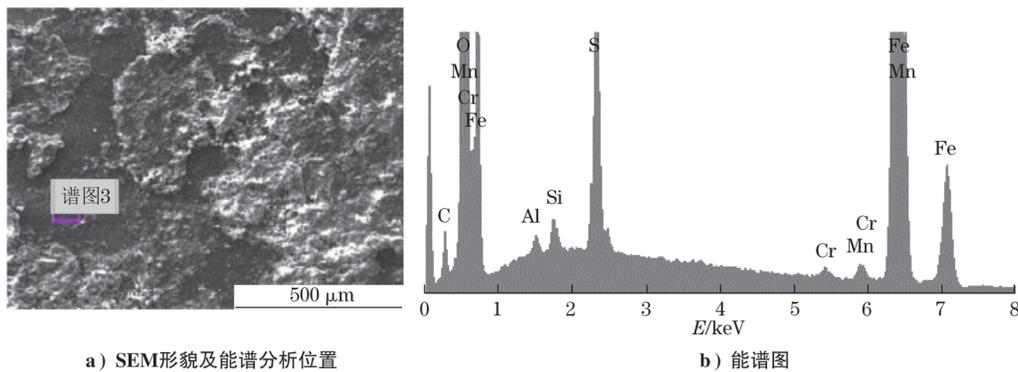
应为水冷壁管母材的氧化腐蚀产物。

图6 水冷壁管外壁附着物内表面 SEM 形貌及能谱分析结果
