火力发电机组捞渣机链条断裂原因

摘要: 某火力发电机组捞渣机链条断裂。采用宏观观察、化学成分分析、渗碳层深度测试、金相检验等方法分析了链条断裂的原因。结果表明:链条的断裂性质为疲劳断裂,链条表面渗碳工艺不到位,导致链条的抗疲劳和抗磨损能力变差,在较大载荷和交变应力的综合作用下,链条发生疲劳脆性断裂。

Reasons for chain breakage of slag scraper in thermal power generation unit

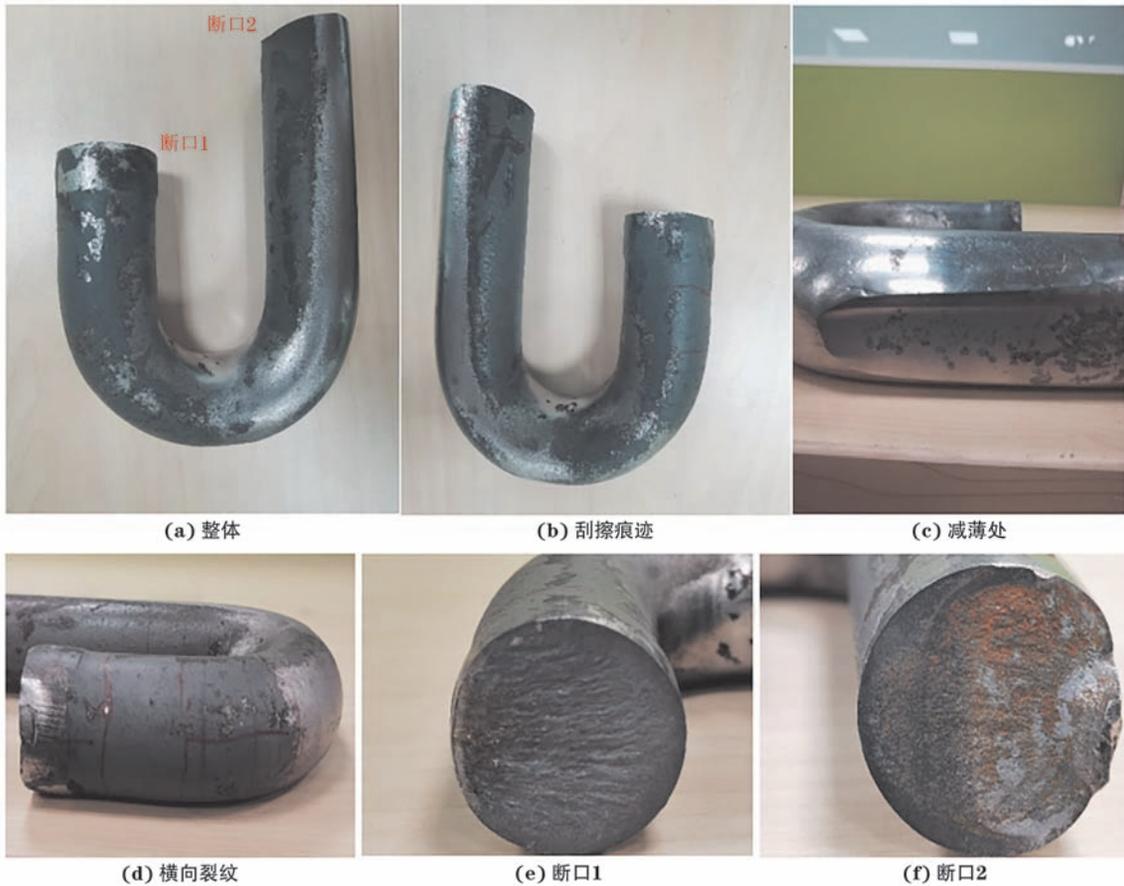
图1 断裂链条的宏观形貌

断裂捞渣机链条的宏观形貌如图1所示。由图1可知:链条侧面有多处轻微刮擦痕迹;链条连接部分磨损严重处表面减薄约3~4 mm,断裂位置并不在磨损较为严重的地方;链条有两处断口,分别编号为断口1和断口2,断口1表面与链条轴向近似垂直,断面粗糙,呈暗黑色,断口较平齐,无明显颈缩现象,呈放射状,裂纹源位于链条外侧表面,裂纹源附近有明显的碰撞痕迹;断口2起裂于链条内侧表面,断面与轴线约呈45°,裂纹源区较平整光滑,颜色发黑,裂纹扩展区域有黄色锈迹,面积较大,裂纹源区有少量疲劳弧线,裂纹呈放射状扩展,瞬断区呈光亮金属色,可见剪切唇;除断口部位外,在链条外侧表面还存在多条横向裂纹,与断口1开裂方向一致,横向裂纹扩展至横截面外周1/2处。

由上述理化检验结果可知,断裂链条外侧表面有较多横向裂纹,大多数裂纹起裂于外侧表面,扩展长度约占轴向的1/2,而内侧表面未见裂纹,断口1

开裂方向与外侧表面裂纹扩展趋势一致。断口1表面为致密的黑色氧化膜,断口2裂纹源区表面呈黑色,裂纹扩展区域有黄色锈迹,面积较大,瞬断区呈光亮的金属色,表明断口1暴露在空气和环境中的时间比断口2长。此外,断口1为平断口、粗糙、呈放射状,脆性特征明显,没有明显的裂纹停顿痕迹,且裂纹源附近有明显的磕碰撞击痕迹,未断裂链条在相同位置处没有明显的碰撞痕迹,表明断裂链条受到

了较大的横向剪切力及拉应力作用,碰撞会加速裂纹的形成和扩展。断口2沿轴向45°方向断裂,表现出由内弧面开裂并向外弧面扩展的疲劳断口特征,表明该断口断裂时受到由内弧向外弧方向的剪切应力作用。结合断口形貌及受力分析,断口1处先发生断裂,链条仍在继续运行,在较大外部载荷及交变应力的作用下,链条逐渐损耗,表面强度降低,断口2随之发生断裂。

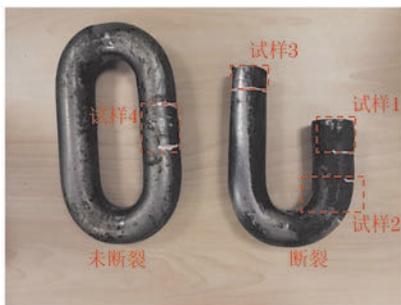
图2 未断裂链条和断裂链条的取样位置示意

将试样1~4进行机械磨抛后,利用4%(体积分数)硝酸乙醇溶液腐蚀链条横截面,利用光学显微镜观察试样的渗碳层,结果发现试样1~4渗碳层周向深度一致,较均匀,试样1~3的平均渗碳层深度约为2.3 mm,试样4的渗碳层深度约为2.8 mm,低于技术协议的规定(3.4 mm)。

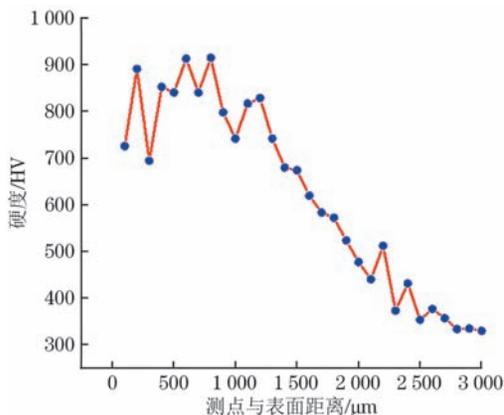
图3 断裂链条的硬度分布

在断裂链条横截面上取样,采用显微维氏硬度计对试样进行硬度测试,加载力为9.8 N,硬度点间距为100~200 μm,硬度分布如图3所示。由图3可知:渗碳层硬度高于800 HV处的深度约为1.2 mm,小于技术协议的规定(3.4 mm)。

捞渣机链条通过表面渗碳处理,可以获得高的表面硬度、良好的耐磨性和疲劳强度,并保持心部的强度和韧性,链条的强度、冲击性能和耐磨性能提高,材料的使用寿命延长。未断裂链条的渗碳层深度约为2.8 mm,断裂链条的渗碳层深度约为2.3 mm,且渗碳层硬度高于800 HV处的深度约为1.2 mm,低于技术协议的要求,表明捞渣机链条的渗碳工艺不到位,材料的抗疲劳和抗磨损能力不足。链条经表面渗碳处理后,其表层组织为马氏体,硬度和强度高,但塑性较差,在长期外来冲击载荷的作用下,容易诱发材料产生裂纹,断裂链条表面存在多处横向裂纹,裂纹主要呈穿晶断裂形貌,在较大的冲击载荷作用下,材料会发生穿晶开裂。断裂链条的渗

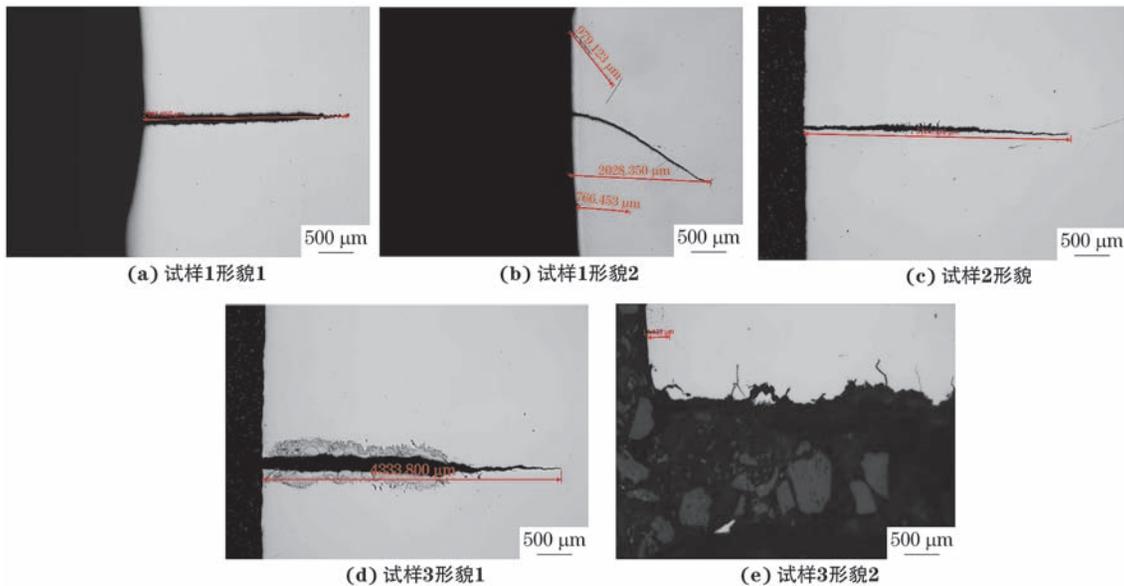
图4 断裂链条横向裂纹的微观形貌

沿断裂链条中横向裂纹纵向剖开并截取试样,将试样置于光学显微镜下观察,结果如图4所示。由图4可知:裂纹由外表面向基体沿直线扩展,且与轴向垂直,主裂纹最深约为4.3 mm,主裂纹两侧存在一些分叉的小裂纹,这些小裂纹主要集中在渗碳层附近。

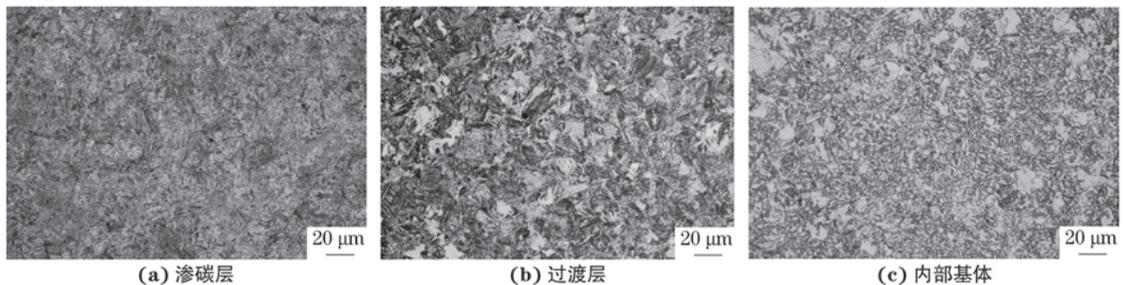
图5 试样2横截面显微组织形貌

试样2横截面的显微组织形貌如图5所示。由图5可知:链条表面渗碳层组织为针状马氏体,渗碳层过渡区组织为针状马氏体+板条马氏体,基体组织为回火索氏体。

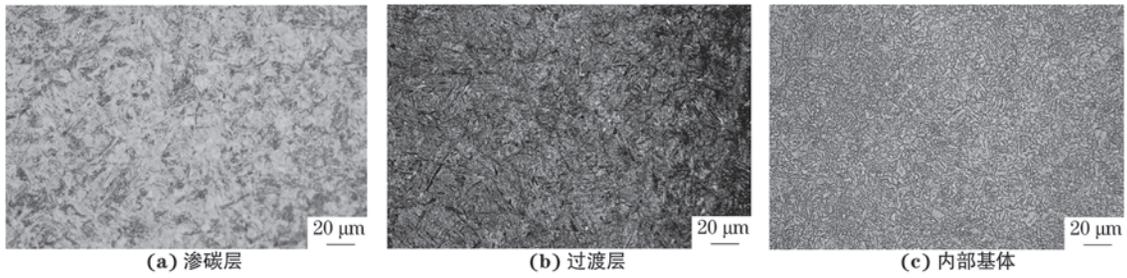
图6 试样1纵截面的显微组织形貌

试样1纵截面的显微组织形貌如图6所示。由图6可知:链条表面渗碳层组织为针状马氏体,渗碳层过渡区为针状马氏体+板条马氏体+少量铁素体,基体组织为回火索氏体+少量铁素体。
